Tilgængelighedsplan 2009

Udarbejdet af Slagelse Kommune
- i samarbejde med Via Trafik

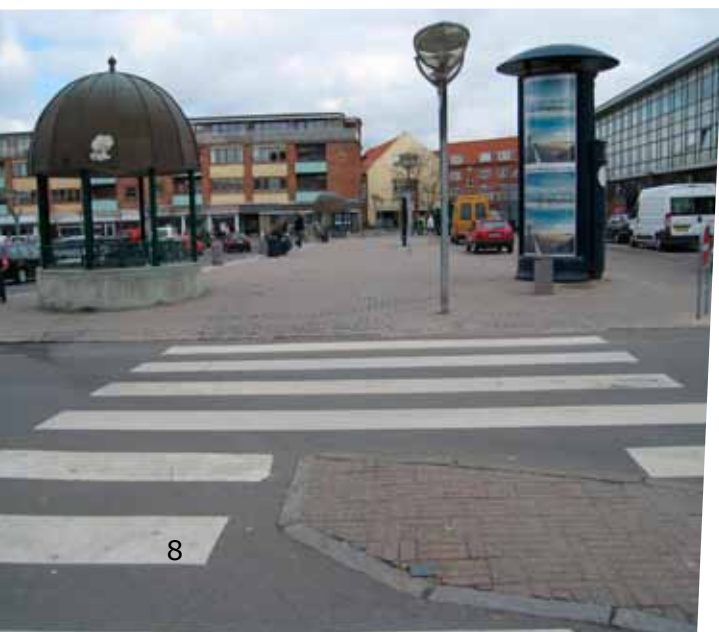
RÅDHUSPLADSEN I SLAGELSE

Der er ikke mange alvorlige problemer på Rådhuspladsen i Slagelse, men da pladsen bruges af mange borgere hver dag, bør den indgå som pilotprojekt. Der er regulerede overgange, som mangler opmærksomhedsfelter og flere steder mangler ledelinie.

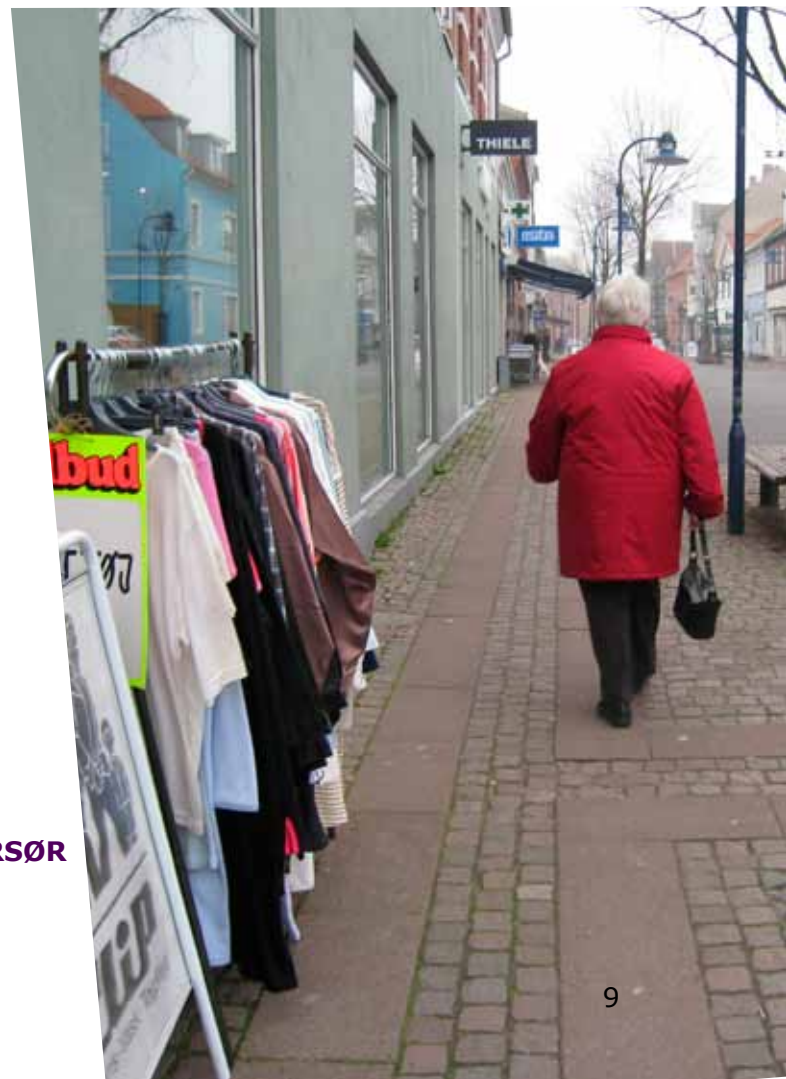
NYGADE I KORSØR

Nygade i Korsør er anlagt med ujævne chaussésten, som giver nedsat komfort for bevægelseshæmmede i kørestol eller med rollator eller barnevogn. Der skal etableres jævne gangbaner, evt. ved at save og jetbrænde chausséstenen mellem bordurstenene.

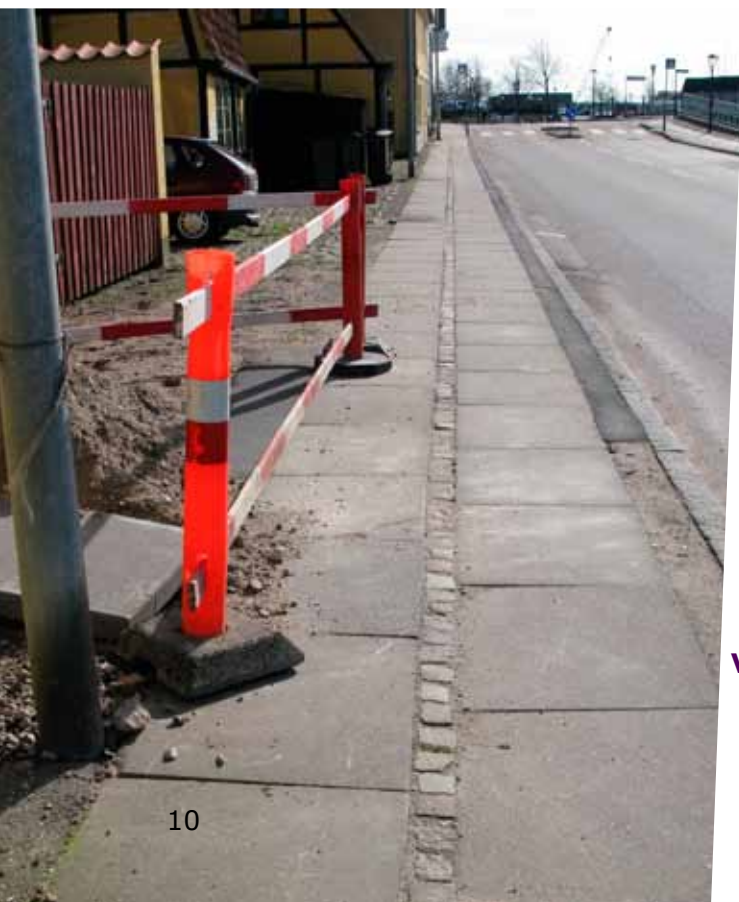
VEJARBEJDE I SKÆLSKØR

Ved vejarbejde kan kommunen fortsat sikre tilgængelighed under arbejdet ved at føre kontrol med at vejarbejderne overholder reglerne til afspærring osv. Her gælder det bl.a. at der skal være to lægter på afspærring, så blinde kan mærke afskærmningen med en blindestok.

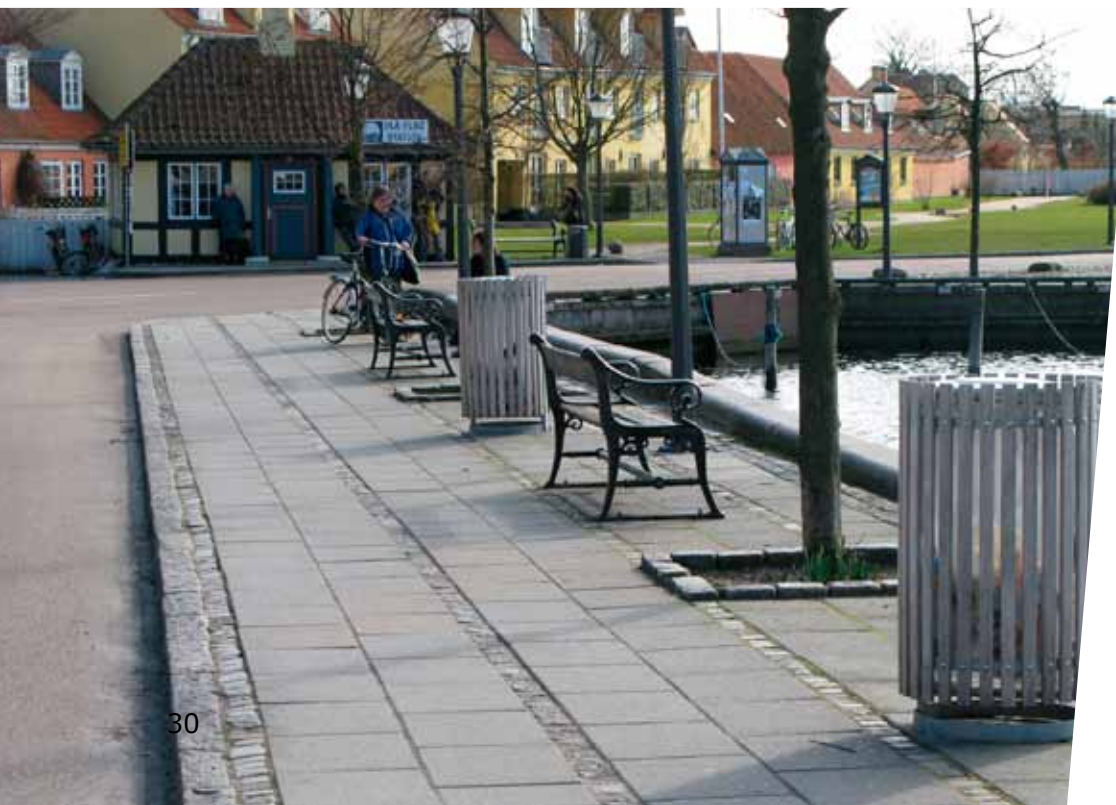
MANGLENDE NEDSÆNKET KANTSTEN

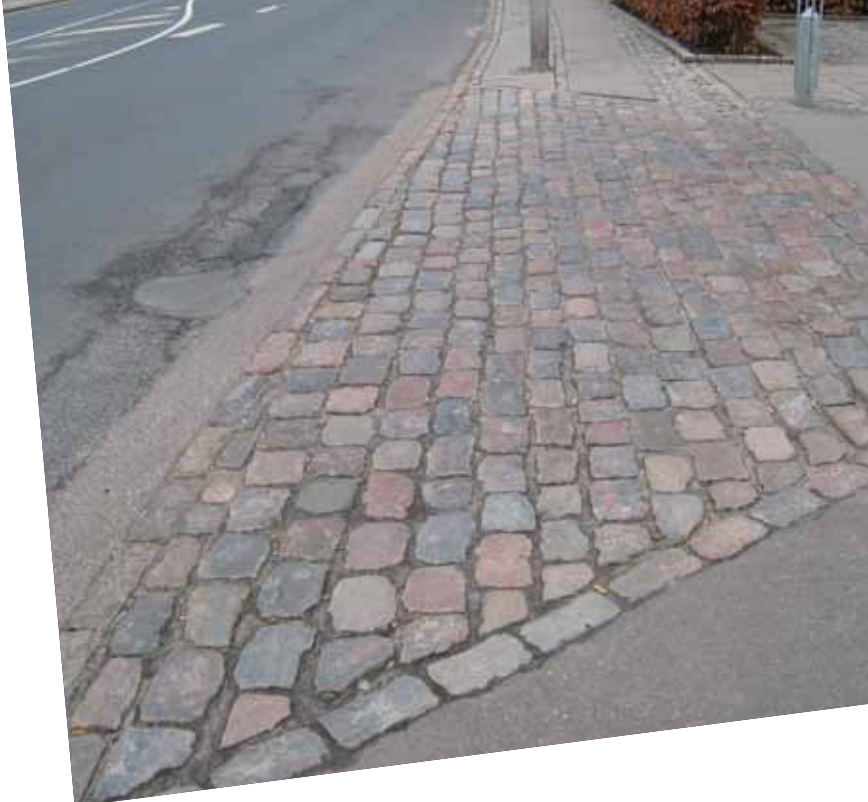
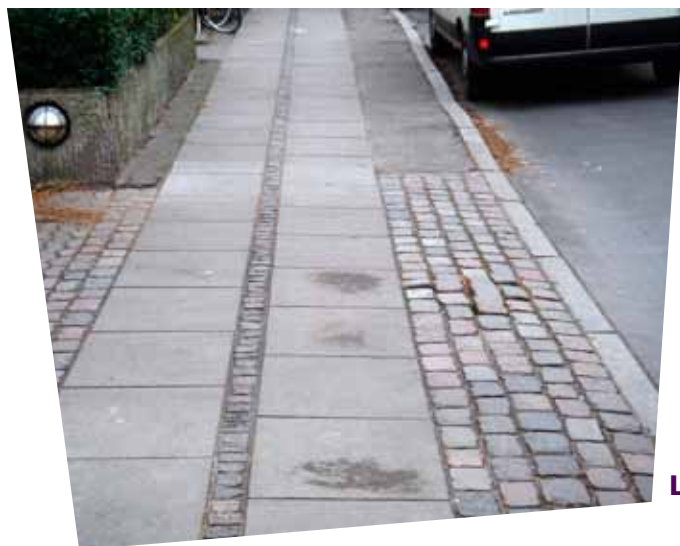
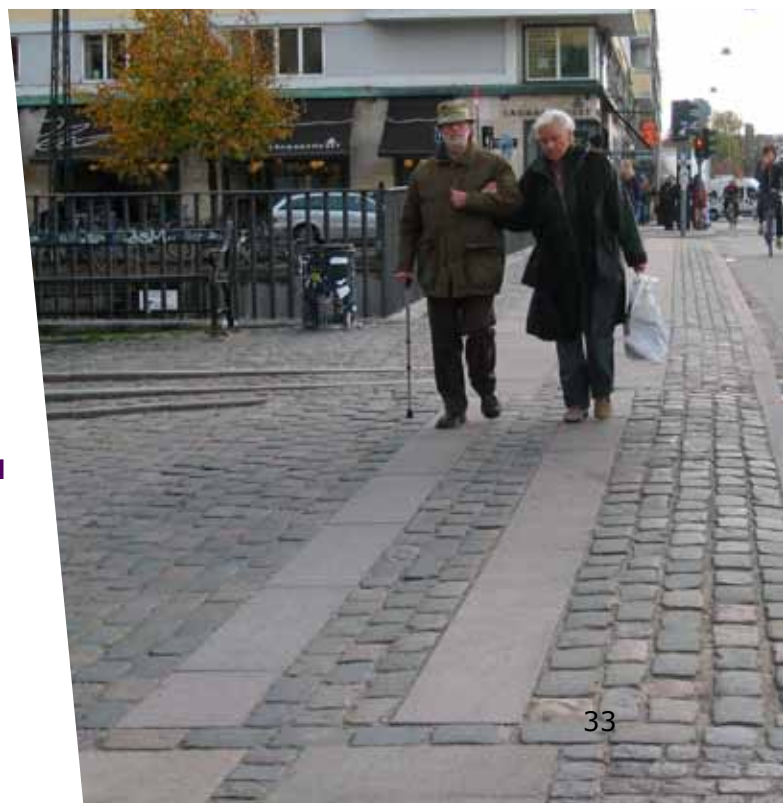
ALVORLIGT PROBLEM

LØSNING PÅ PROBLEM

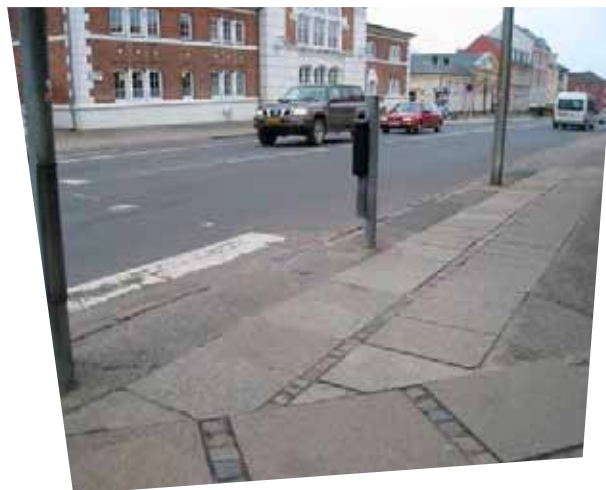
DER MANGLER OPMÆRKSOMHEDSFELT

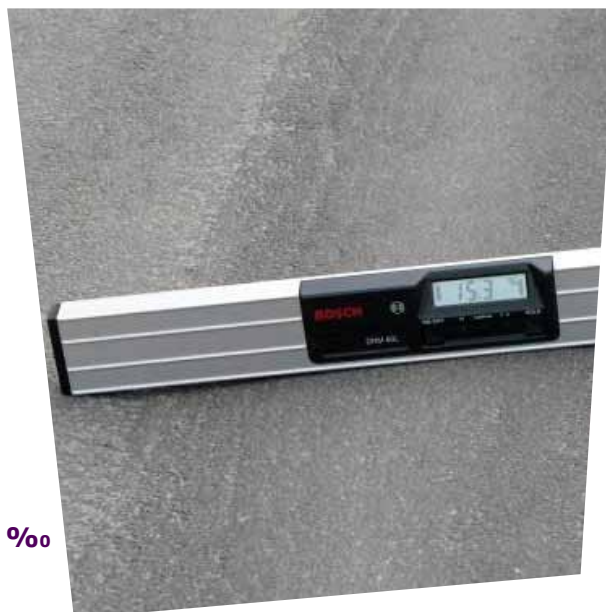
RAMPEN ER FOR STEJL - 153 ‰

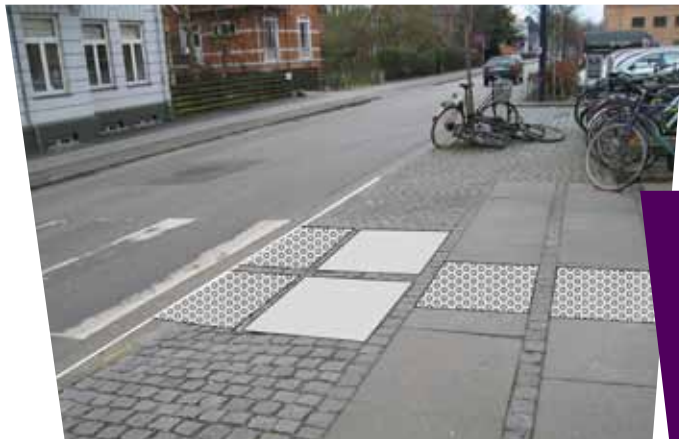
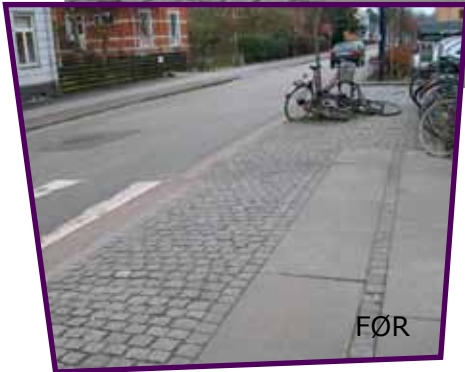
Ved den regulerede overgang over Sdr. Stationsvej mangler der opmærksomhedsfelt og blindekant. Det ujævne chausséstensfelt er svært at passere for kørestols- og rollatorbrugere. En løsning på problemet ses på fotoet til venstre. Der anlægges en jævn gangbane evt. i form af fortovsfliser med chaussésten som ledelinie. Dette kobles sammen med den eksisterende gangbane og ledelinie i et opmærksomhedsfelt. Ved kantstenen anlægges desuden et opmærksomhedsfelt og der sikres et opspring på 2,5-3 cm., som kan mærkes af svagsynede.

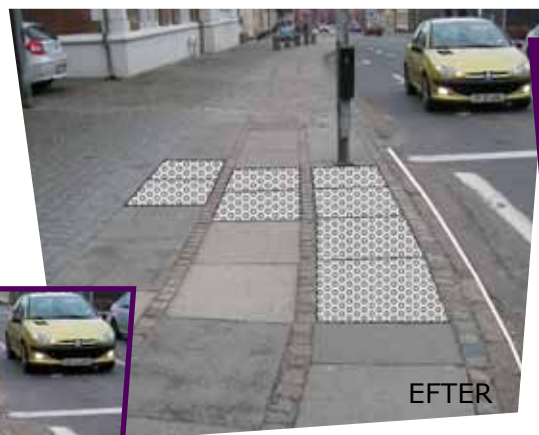
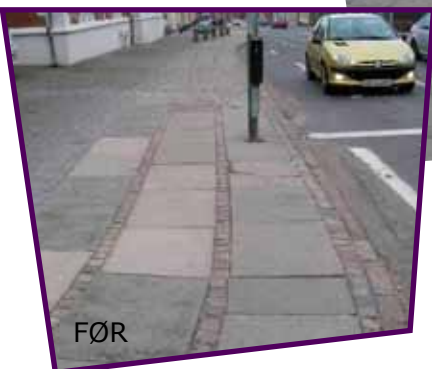
Ved den signalregulerede overgang over Sdr. Stationsvej ved Jernbanegade mangler der opmærksomhedsfelt og blindekant. Opmærksomhedsfeltet kan anlægges ved at udskifte de eksisterende fliser med knopfliser. Det skal sikres, at de blinde og svagsynede "opfanges" når de følger ledelinien. Dette opnås ved at etablere et opmærksomhedsfelt i hele fodgængerfeltets bredde ved kantstenen og udskifte én eller to fliser i de to bagvedliggende flisebånd. Opmærksomhedsfeltet skal placeres ved lydfyret.

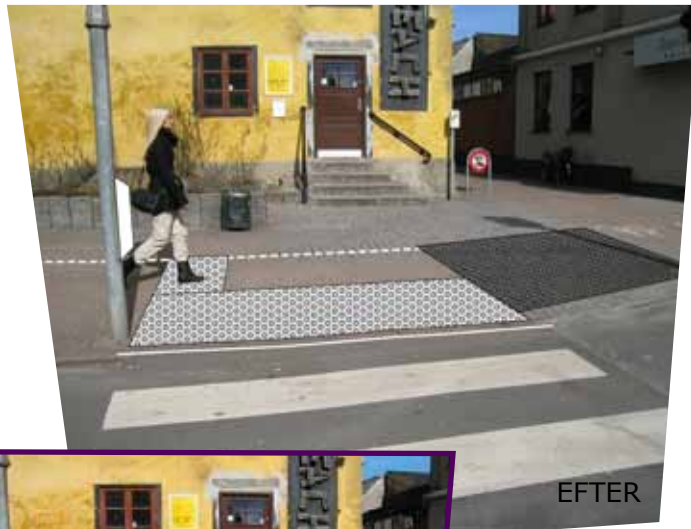
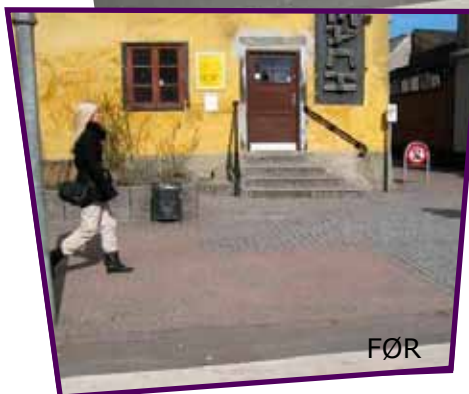
Ved krydset mellem Skovsøgade og Fruegade er der flere tilgængelighedsproblemer på det nordlige fortove. Der mangler ledelinie på gangbanen og gangbanen afbrydes af et ujævnt chausséstensfelt. Ved overgangen mangler der opmærksomhedsfelt, blindekant og akustisk signal. Til højre ses et løsningsforslag. De ujævne chaussésten saves og jetbrændes og der anlægges opmærksomhedsfelt og ledelinie. Et andet problem er at gangbanen krydser en dobbeltrettet cykelsti uden for signalet. Dette er et problem for blinde og svagsynede, som ikke kan se, hvis der kommer en cykel. En løsning kan her være at lade overgangen over cykelstien indgå i signalet og opsætte et akustisk signal, som viser de blinde, hvornår de kan krydse.

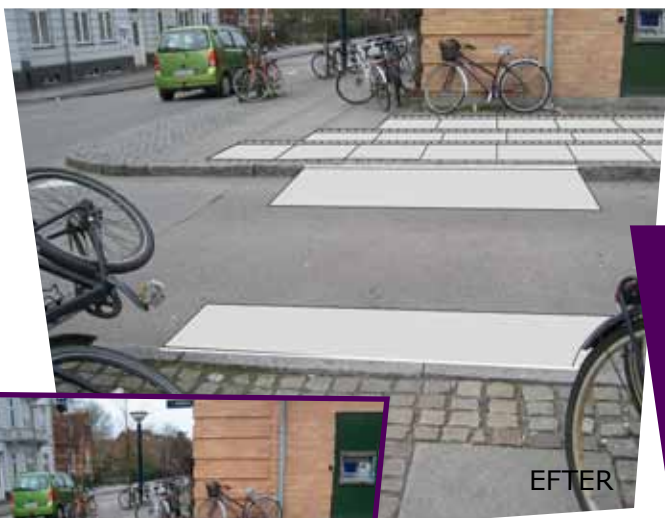
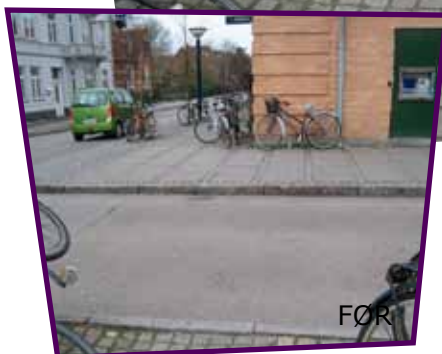
Ved udkørslen fra Slagelse Station mangler der ramper, så kørestolsbrugere kan komme fra fortovet hen på bushellen. Fortovet på modsatte side af hellen er anlagt så chausséstenene ikke kan benyttes som ledelinie. Som løsning kan fortovet vendes og der anlægges chaussésten i den anden retning. På bushellen holder der cykler i hele gangbanen, hvilket gør det umuligt at passere. Der bør laves et regulativ mod parkering af cykler på bushellen.

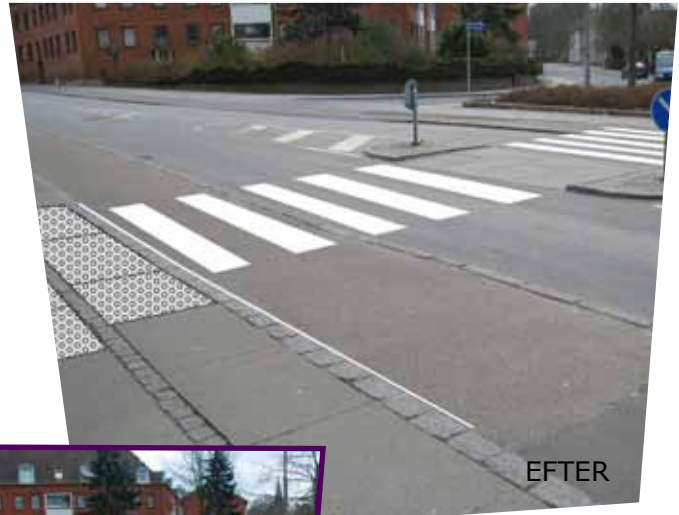
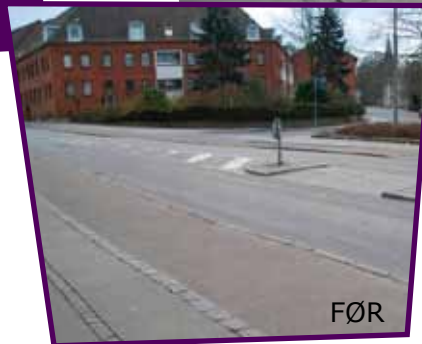
Overgangen over Løvegade tæt ved krydset med Absalonsgade er ureguleret, dvs. at fodgængerne har vigepligt. En ureguleret overgang er svær at passere, både for kørestolsbrugere, som ikke kan komme så hurtigt over, men også for blinde og svagsynede, som ikke ved, hvornår de kan krydse vejen. Det foreslås, at der anlægges et fodgængerfelt, så bilerne skal holde tilbage for fodgængerne. I løsning indgår desuden opmærksomhedsfelter på fortovet samt blindekanter på hellen.

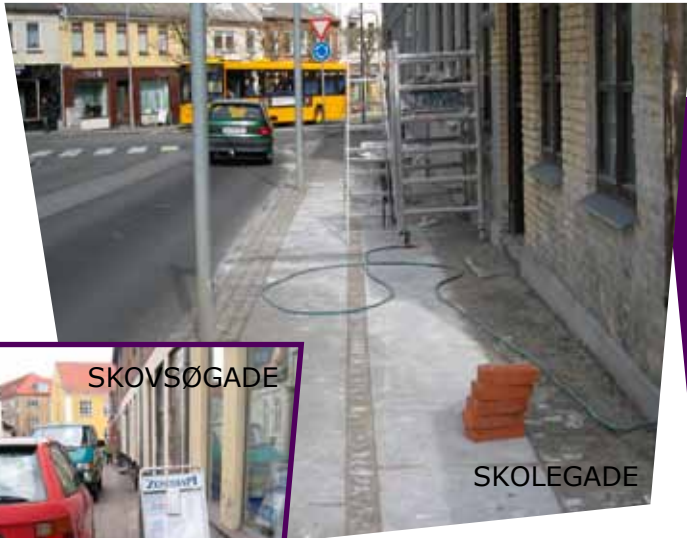
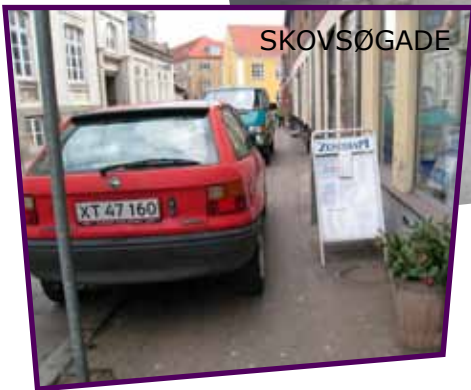
Flere steder er gangbanen blokeret af inventar. Billederne ovenfor fra Skovsøgade og Skolegade viser to af de værste steder. På Skovsøgade lige efter gågaden holder der biler langt indover gangbanen og butiksskilte blokerer gangbanen. På Skolegade ved rundkørslen gør et stillads det svært af passere. Her er det muligt at komme udenom, men for personer i kørestol er det besværligt.

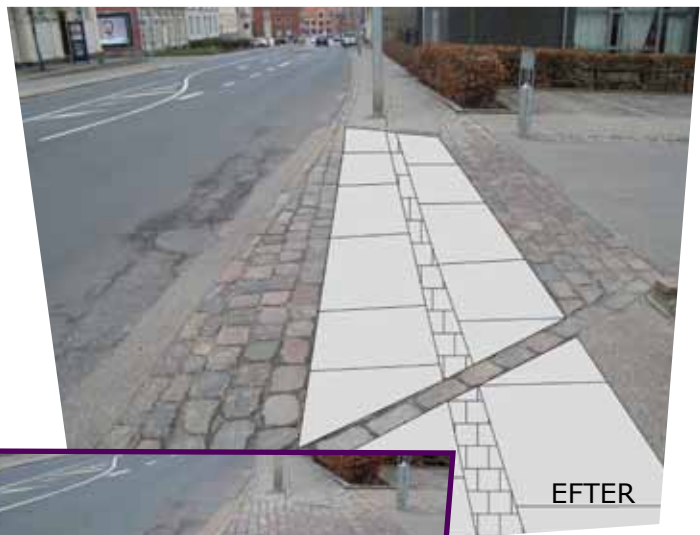
SKOLEGADE

Brostensoverkørsler er et stort problem for kørestols- og rollatorbrugere samt personer med barnevogn eller kuffert med hjul. Den ujævne belægning giver nedsat komfort og kan nogle steder gøre det umuligt for enkelte brugergrupper at passere. Som løsning kan der etableres en gangbane med ledelinie over overkørslen. Gangbane kan udformes som fortov som vist på efter-fotoet men andre løsninger kan også benyttes. En anden løsning kunne være bordurstensbånd med savede og jetbrændte brosten imellem.

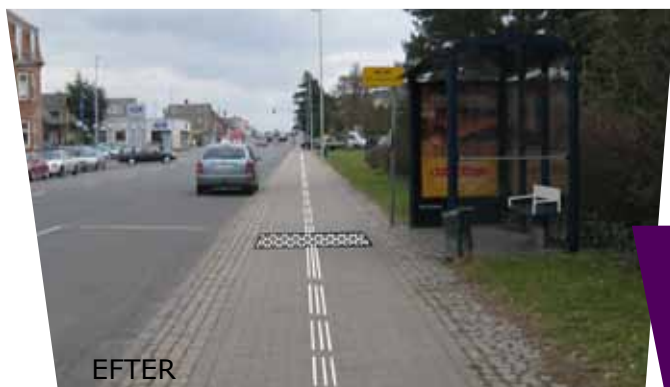
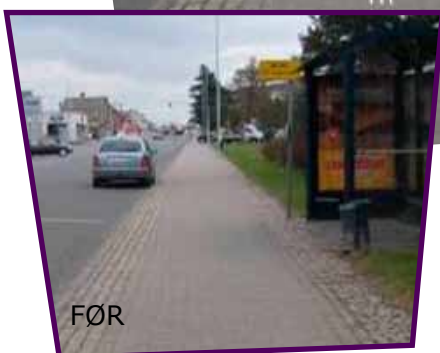
Ved flere af busstoppestederne mangler der opmærksomhedsfelter og arm- og ryglæn på bænken. På før-fotoet fra Smedegade, mangler der ledelinie på gangbanen. Desuden er skriften flere steder for lille på køreplanen og nogle steder er den placeret rundt om standen, hvilket gør den svær at læse.

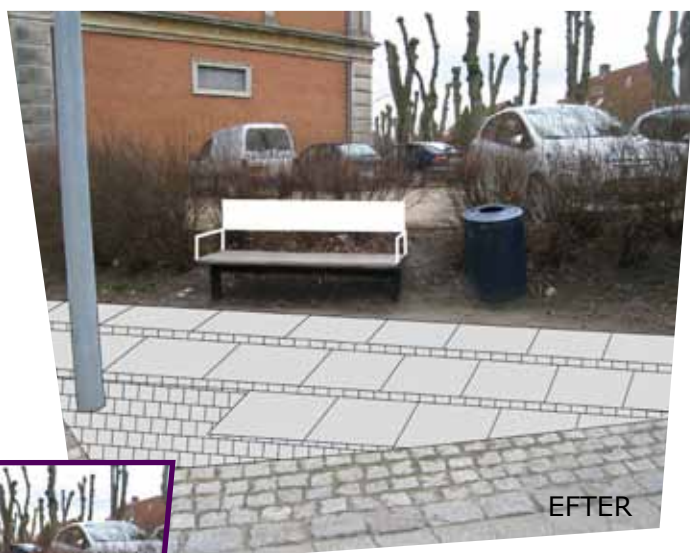
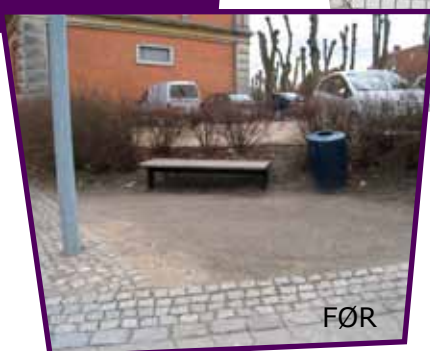
Fotoet viser bænken på hjørnet ved Smedegade og Fredensgade. Bænken mangler arm- og ryglæn og der mangler en jævn gangbane hen til den. Det er svært for rollatorbrugere at komme hen til bænken. Bænke bør have både ryg- og armlæn, hvilket gør bænken mere behagelig for ældre, og gør det nemmere når man skal sætte eller rejse sig.

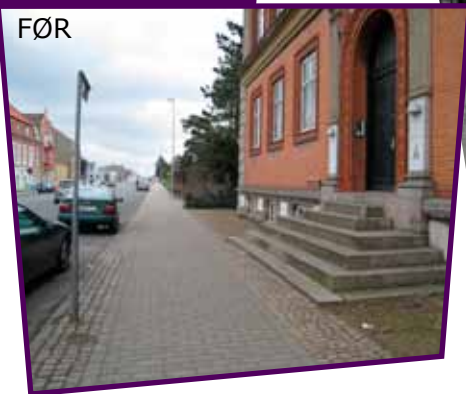
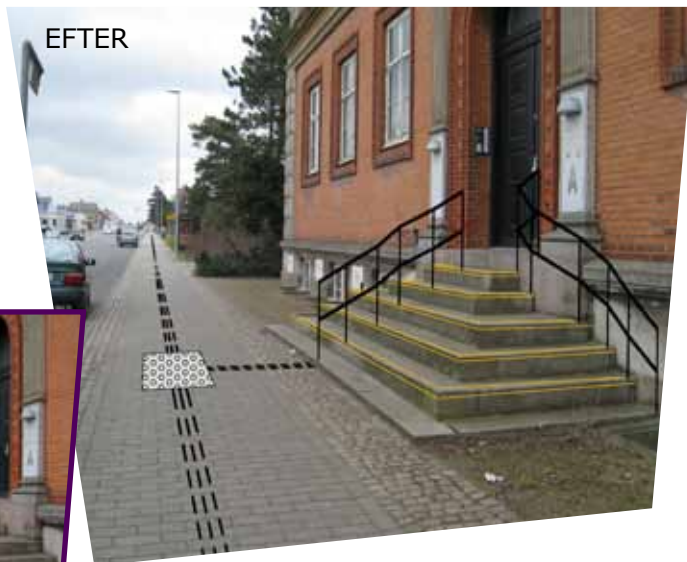
Ved indgangen til Smedegadeanlægget mangler ledelinie og opmærksomhedsfelt på gangbane. Trappen mangler kontrastfarve på trinene og gelænder. En mulig løsning kan ses på efter-fotoet.

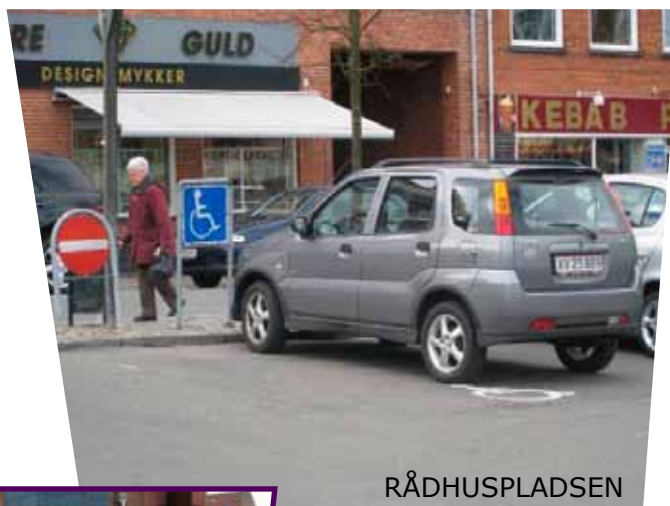
RÅDHUSPLADSEN

Der er mange handicapparkeringspladser på ruten. De er dog ikke alle sammen udformet korrekt. På det nederste billede ses handicapparkeringspladsen ved Slagelse Biograf og Musikhuset. Her er belægningen ujævn ved udstigning. På det øverste billede er der vist en af handicapparkeringspladserne på Rådhuspladsen. Her kommer f.eks. kørestolsbrugeren direkte ud på parkeringsarealet, hvor der kører biler. Dette kan gøre ind- og udstigning ubehageligt. Parkeringspladsen bør have direkte adgang til gangbanen.

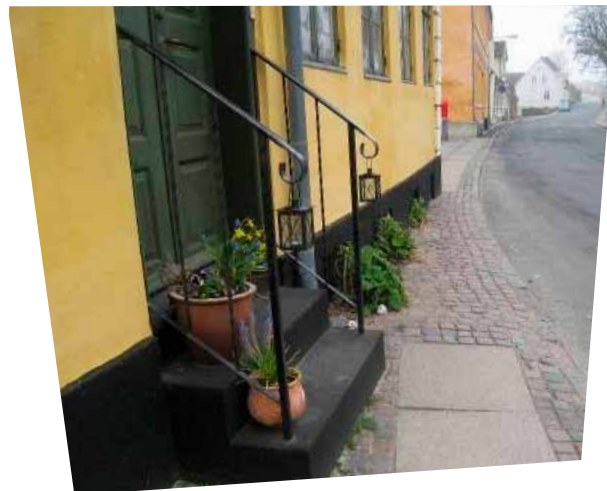
GANGBANE STOPPER BRAT

I Korsør er det også på gangbanerne, hvor de største problemer findes. Der er i alt 197 problemer, der relaterer sig til gangbanerne. Flere steder mangler der helt gangbaner, eller også er gangbanerne ujævne pga. chaussésten. På Baggade mangler der en gangbane, og i forlængelsen hen ad Algade er der flere steder hvor gangbanen stopper brat. Manglen på gangbaner gør det umuligt for færdselshandicappede at komme frem. Den eneste løsning er at gå på vejen, hvilket både er farligt og utrygt.

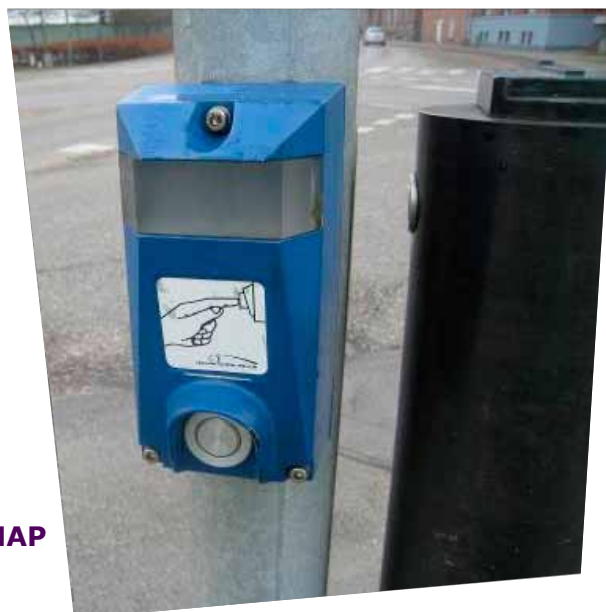
UTILGÆNGELIG TRYKKNAP

I krydsene findes 188 af de 455 problemer. Størstedelen er mangel på opmærksomhedsfelter, nedsænkede kantstene og blindekanter. I det signalregulerede kryds mangler der flere steder akustiske signaler og trykknapperne i signalet ved Caspar Brands Plads er ikke tilgængelige for handicappede.

Trykknapper kan være et problem for handicappede. I det signalregulerede kryds ved Caspar Brands Plads er trykknapperne ikke tilgængelige, da de kan være svære at benytte for folk med gigt i hænderne, nedsat muskelstyrke eller mangel på koordination pga. alder, spasticitet o.l. I krydset ved Dahlsvej/Teilmanns Allé er trykknapperne tilgængelige for alle, da de benyttes ved at røre det blå felt.

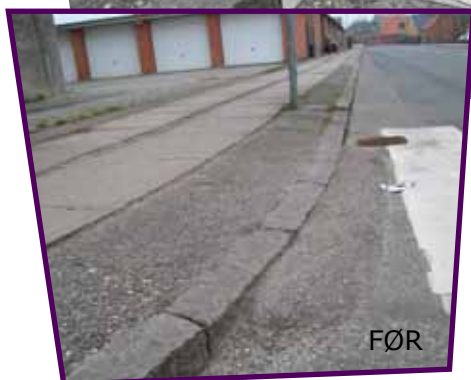
EFTER

For stejle ramper er et stort problem for kørestolsbrugere. På før-fotoet er fra krydset ved Nygade og Grevsensgade, hvor den udvendige rampe for stejl. Der mangler desuden blindekant på rampen samt opmærksomhedsfelt ved den regulerede overgang. På efter-fotoet er der vist en mulig løsning.

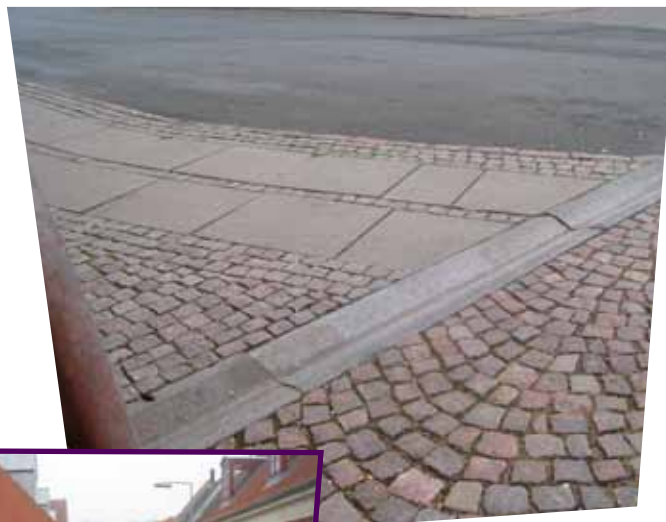
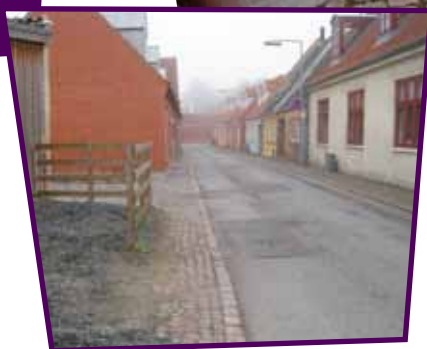
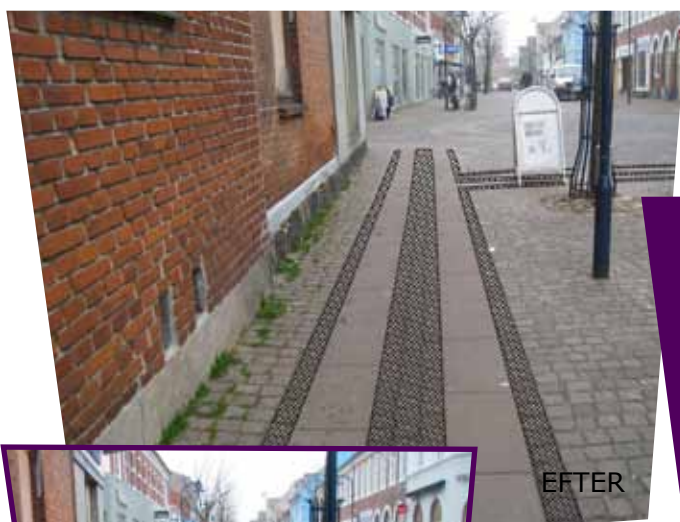
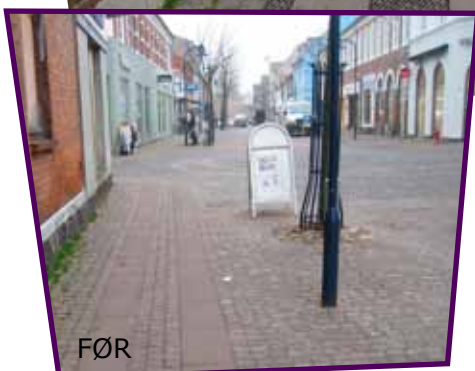
Et af de store problemer på ruten i Korsør er gangbanerne. På billederne er der vist to eksempler begge fra Baggade. Der er ingen gangbane langs Baggade. Der er et smalt stykke med chaussésten udenfor husene, men dette kan ikke benyttes af alle, da det er for smalt og med ujævn belægning. Ved Stapels Gård begynder en god jævn gangbane. Der er dog en stor dyb vandrende som kan være umulig at passere for kørestolsbrugere.

På Nygade er gangbanerne anlagt som bordurstensbånd med kløvede chaussésten imellem. Chausséstenene giver en ujævn belægning. En løsning på problemet er af save og jetbrænde de kløvede chaussésten, så gangbanen bliver jævn og skridsikker. Dette kan gøres som vist ovenfor. For at give et pænt æstetisk udseende kan rækken med chaussésten på ydersiden af bordurstenene også jetbrændes. Dette øger også tilgængeligheden, da bredden af gangbanen øges.

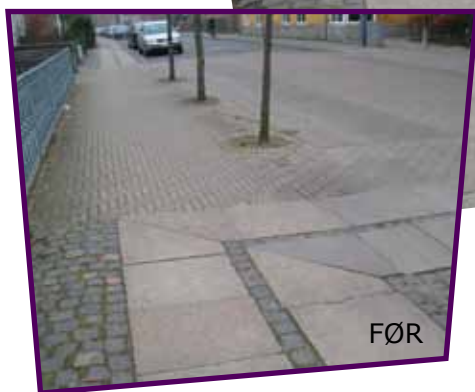
EFTER

Ledelinier er godt for blinde og svagsynede, men ikke hvis de udføres forkert. Før-fotoet viser fortovet foran KUK junior – og Ungdomsklub. Her er fortovet ført i et knæk over på den anden side af vejen. Dette er i orden, hvis bilerne har vigepligt for fodgængerne, men som udformningen er i dag har bilerne ikke vigepligt. Det anbefales derfor at fortsætte gangbanen hen over pladsen som vist på efter-fotoet.

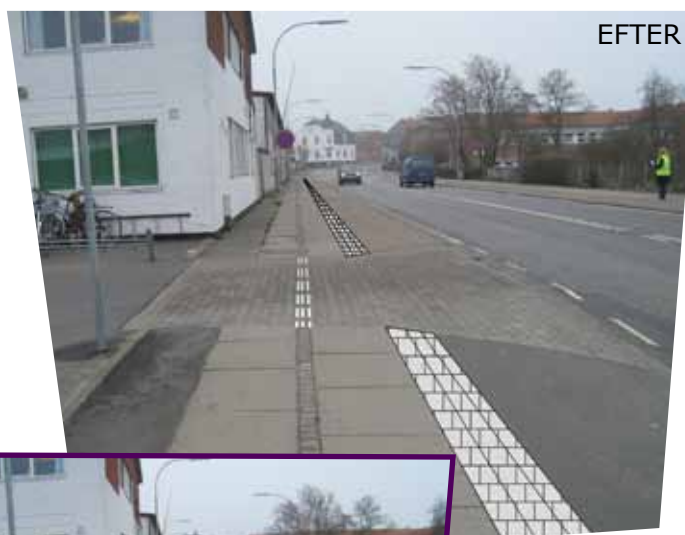
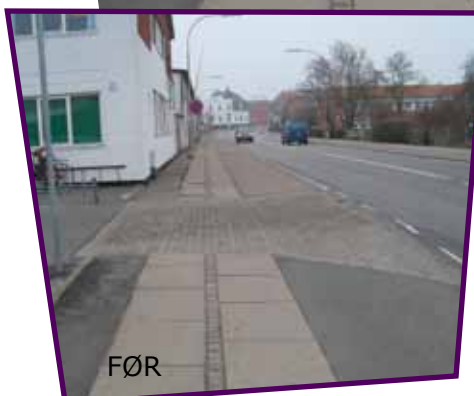
På Teilmanns Allé er fortovet og cykelsti anlagt som delt sti. Dette er et problem for synshandicappede da de ikke kan mærke, hvis de bevæger sig ud på cykelstien. En løsning på problemet er, at hæve fortovet og nedlægge den delte sti. En anden mulighed er at etablere en klar grænse i mellem fortov og cykelsti. Dette kan være tre rækker chaussésten (som vist på foto), eller afmærkning med rumleeffekt. På fotoet ses desuden et andet problem. Ved overkørslen er belægningen jævn, men der mangler en ledelinie hen over.

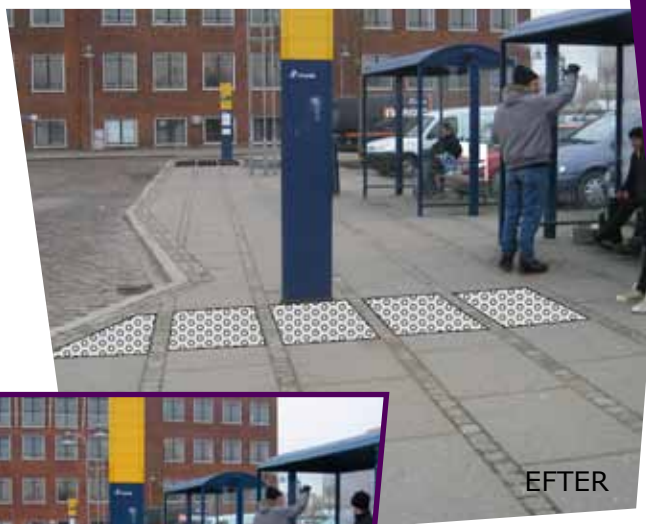
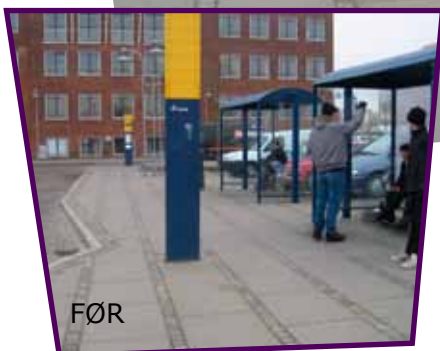
På busterminalen på Caspar Brands Plads mangler opmærksomhedsfelter ved stoppestedstanderne og ryg- og armlæn på bænke. Det er et problem at chausséstenene mellem fortovsfliserne fører direkte ind i stoppestedstanderne samt ud til kantstenen. Chausséstenene benyttes som ledelinie, og som de er placeret nu, vil de vildlede frem for at lede synshandicappede. Der bør etableres én ledelinie som kobles sammen med opmærksomhedsfelterne. Alternativt kan der etableres chausséstensfelter rundt om stander og læskærm, så de synshandicappede ikke går ind i dem.

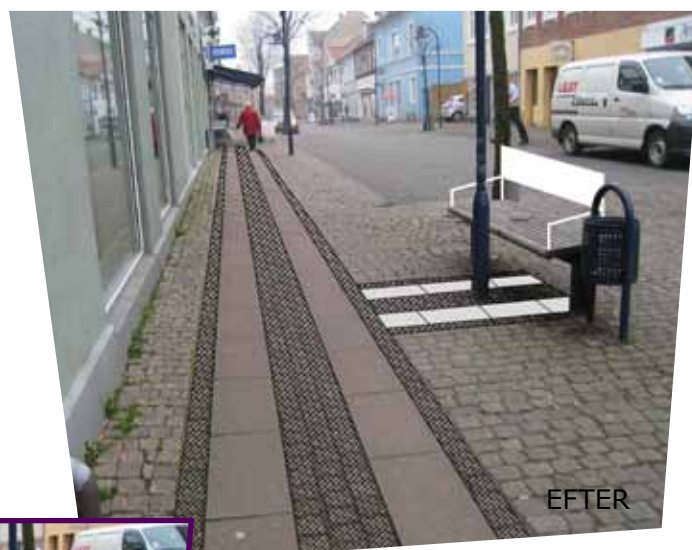
På Nygade er der placeret mange bænke. Men disse er ikke tilgængelige da gangbanen hen til dem er anlagt med kløvede ujævne chaussésten. Det anbefales, at der anlægges gangbaner på samme måde som på resten af gaden, med bordursten med savede og jetbrændte chaussésten imellem. På førbilledet ses det også, at det står en belysningsstander lige foran bænken. Denne bør flyttes. Alternativt kan bænken flyttes.

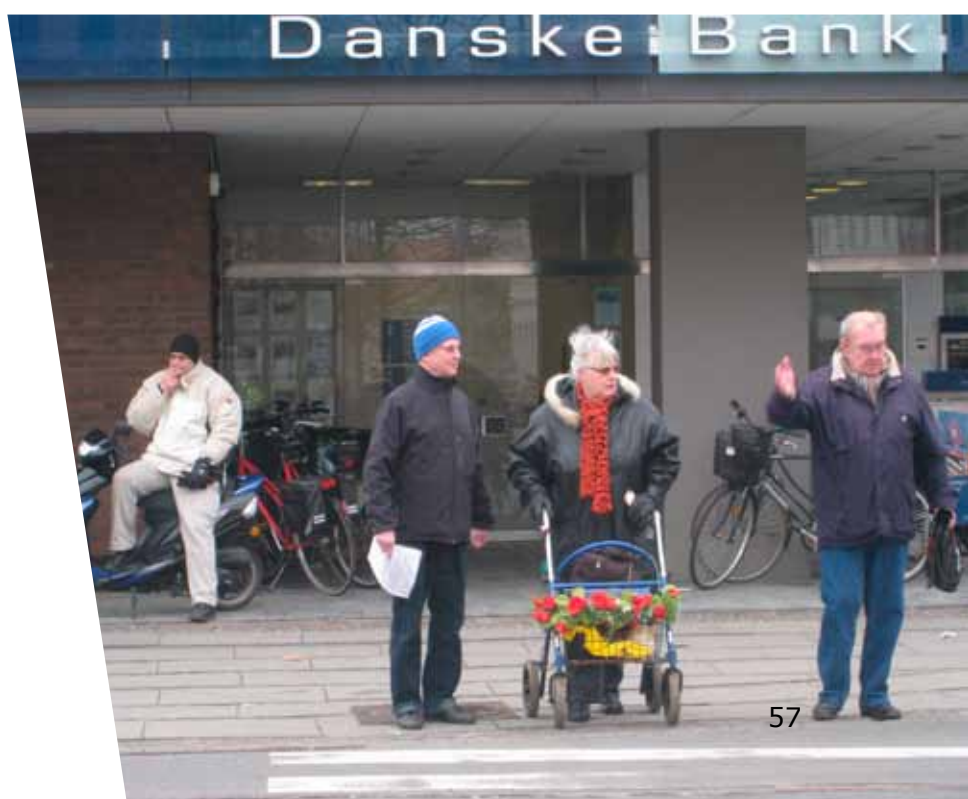
Krydset mellem Havnegade, Nygade og Caspar Brands Plads er reguleret med fodgængerovergange, men uden signalregulering.

Ventetiden for fodgængerne er høj, og der er meget biltrafik. Det er svært for blinde og svagsynede at krydse vejen. Ved anlæg af et signalanlæg med akustiske signaler kan tilgængeligheden for de blinde forbedres.

Det bør vurderes om der kan etableres et signalanlæg, da det vil øge tilgængeligheden.

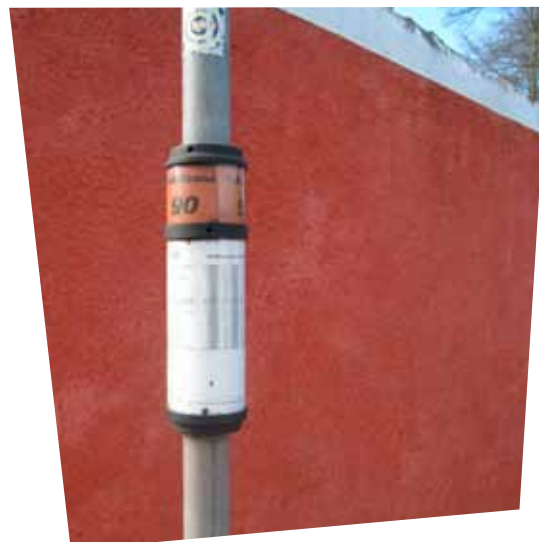
ULÆSELIG KØREPLAN

Der er seks busstoppesteder på ruten og de mangler alle sammen både læskærm og opmærksomhedsfelt. Nogle steder kan bussen ikke holde inde ved kantstenen, hvilket betyder at passagerne skal stige ud på kørebanen og derefter skal op på gangbanen. Dette er umuligt for kørestolsbrugere, da opspringet fra kørebanen til bussen er for stort. Et andet problem ved busstoppestederne er køreplaner. Skriften er for lille og flere steder er køreplanerne sat rundt om stoppestedstanderen, hvilket gør den svær at læse.

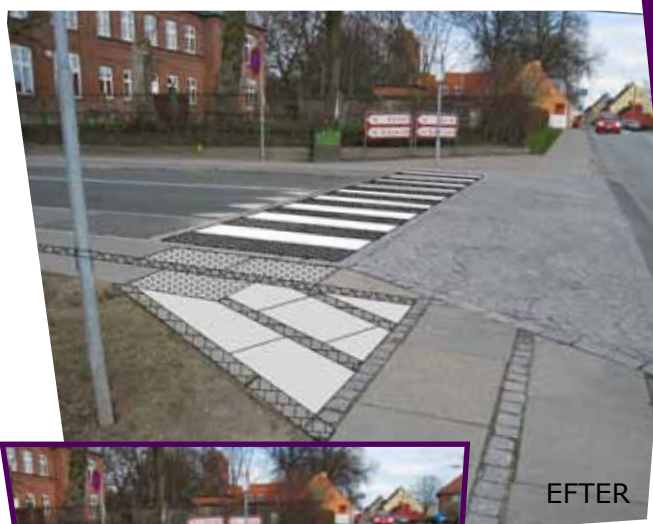
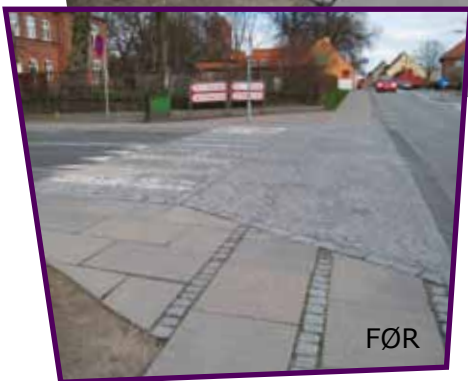
Ved overgangen over Lovsøvej er der optegnet fodgængerfelt på brostensbelægningen. Afstriberingen er næsten væk. Brostenene er ujævne at gå på og nedsætter komforten for kørestolsbrugere og brugere med rollator. Der mangler opmærksomhedsfelt og ledelinie ved overgangen. På efter-fotoet er der vist en mulig løsning af problemerne. Brostenene kan saves og jetbrændes eller udskiftes med asfalt. I det viste løsningsforslag ligger fodgængerovergangen stadig lidt tilbagetrukket, dette betyder at kørestolsbrugere får lidt omvejskørsel.

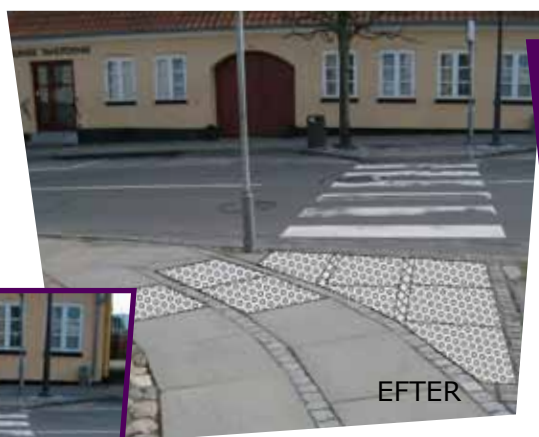
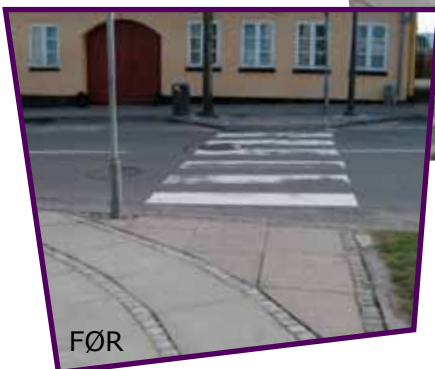
Ved den regulerede overgang over Vestergade ved Gammel Torv mangler opmærksomhedsfelt og ledelinie hen til overgangen. For at sikre at de synshandicappede opfanges, når de går på gangbanen, etableres også opmærksomhedsfelt ud på gangbanen, se efter-foto.

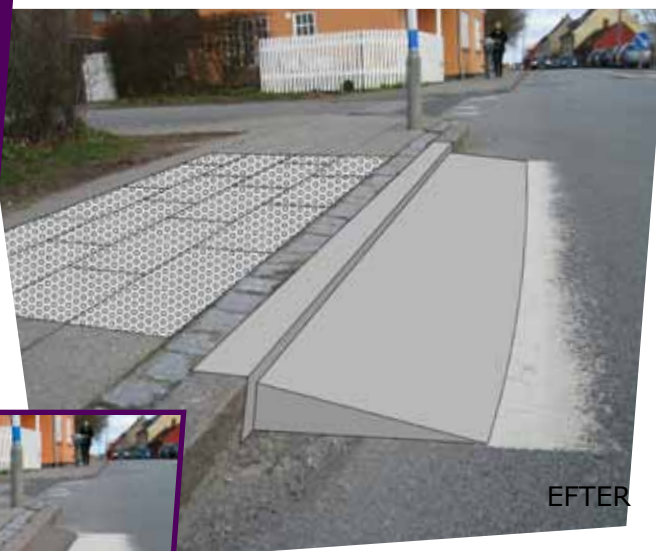
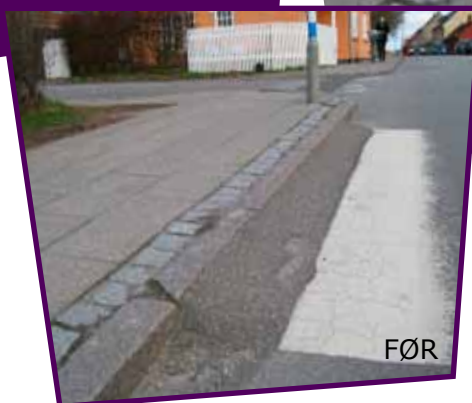
Ved den regulerede overgang over Rådmandsvej ved Skælskør Skole er rampen for stejl og der mangler blindekant og opmærksomhedsfelt. På efter-fotoet er vist en løsning på problemet. Der anlægges en rampe med hældning på maks. 1:10, samt et lille opspring på 2,5-3 cm. Der anlægges opmærksomhedsfelter, som kan integreres i den eksisterende belægning.

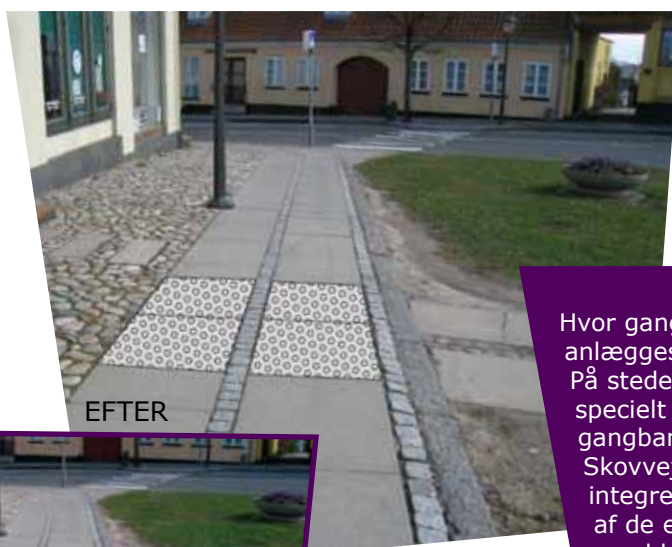
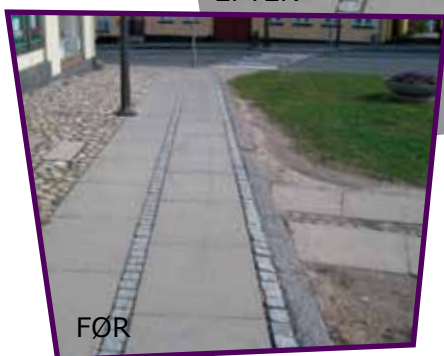
Hvor gangbaner mødes skal der anlægges opmærksomhedsfelt. På stedet vist på før-fotoet er det specielt vigtigt, da den tilstødende gangbane fører til overgangen over Skovvej. Opmærksomhedsfelter kan integreres i gangbanen ved at nogle af de eksisterende fliser udskiftes med knopfliser.

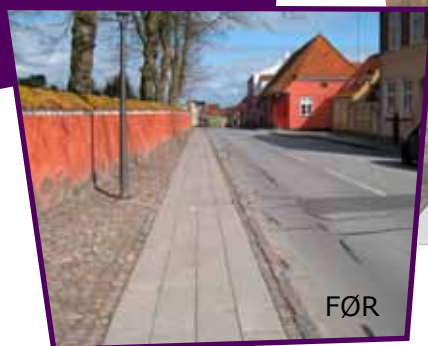
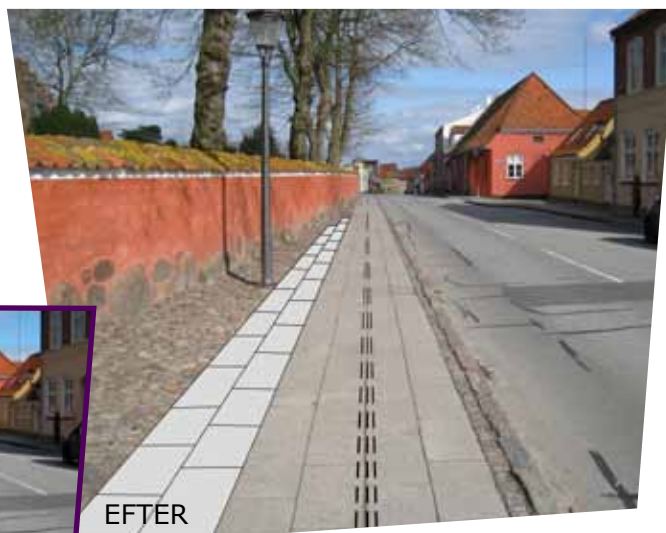
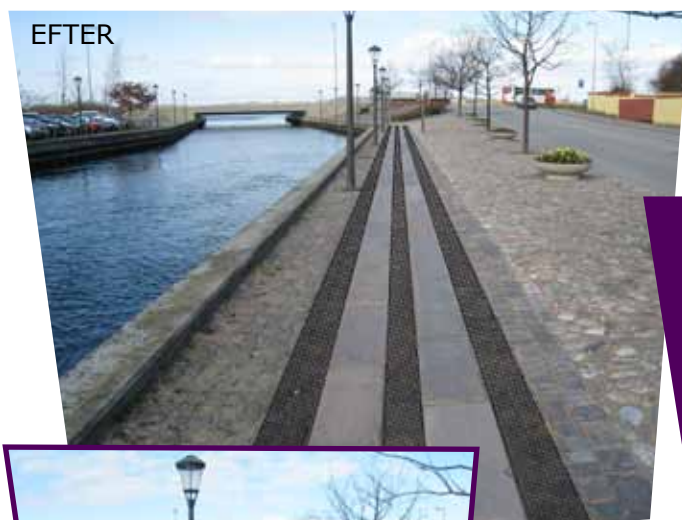
Gangbanen langs Gammelgade er for smal og der mangler en ledelinie. Der er plads til at gangbanen kan udvides med én til to rækker fliser mere. Ledelinien kan nedlægges som en special støbt flise eller som taktil afmærkning eller ledeliniesøm.

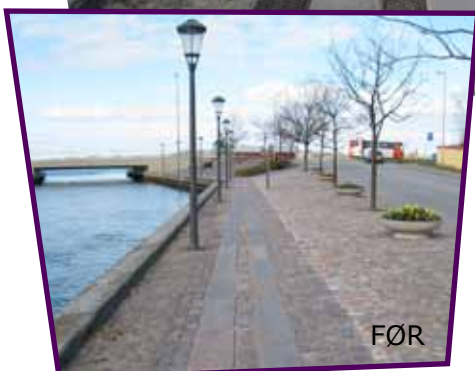
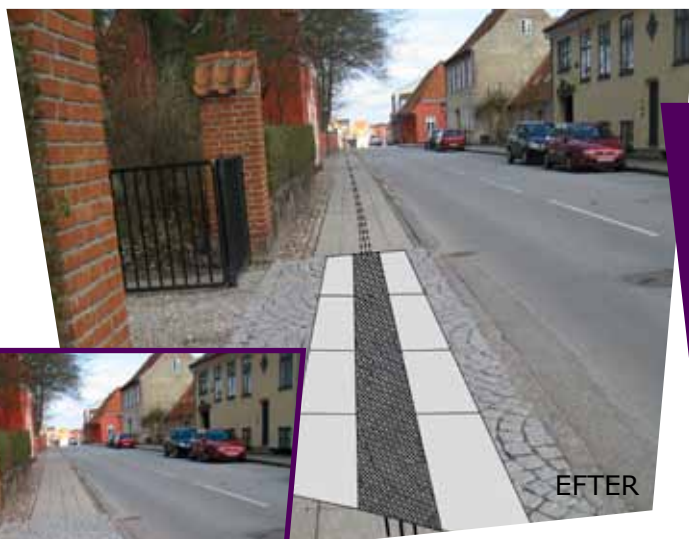
Gangbanen langs Havnevej er for smal og ujævn pga. kløvede brosten og ujævne bordursten. Gangbanen kan gøres jævn ved at save og jetbrænde brostenene samt udskifte de nedslidte bordursten.

Der er 24 brostenoverkørsler på strækningen. En af dem er ved Skælskør Kirke. Brostenoverkørsler udgør en stor barriere for kørestolsbrugere og personer med rollator. En mulig løsning, er at anlægge en jævn gangbane med bordursten og savede og jetbrændte brosten.

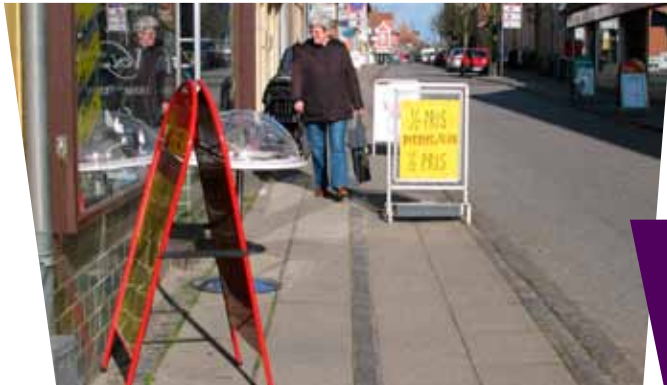
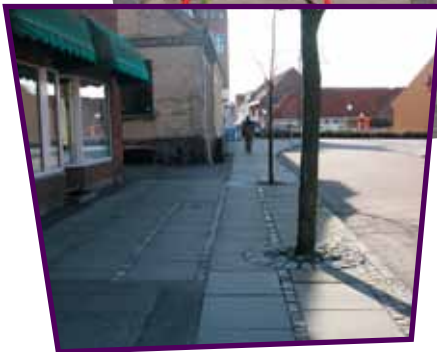
Flere steder langs ruten står der inventar i gangbane. Dette kan være fast inventar i form af vejskilte eller træer eller flytbart inventar i form af butiksskilte og udstilling. På det nederste foto står træerne midt gangbanen. Det er muligt at flytte dem længere ind, så de ikke står i vejen.
