Tilgængelighedsplan 2009

Udarbejdet af Slagelse Kommune
- i samarbejde med Via Trafik

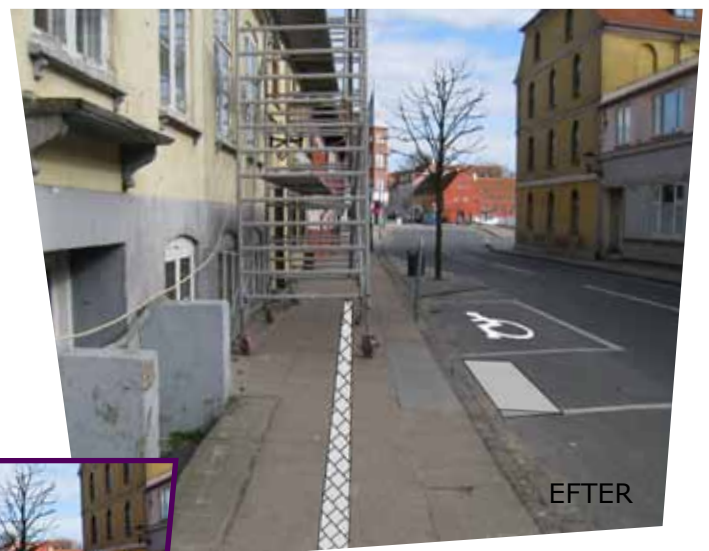
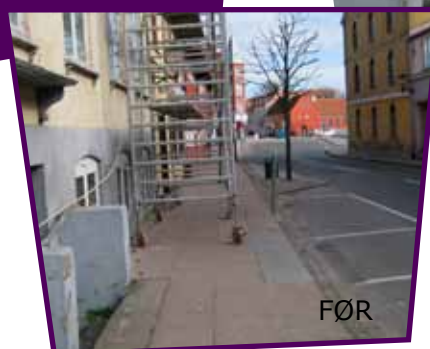
På Vestergade mellem Fiskerstræde og Kajgade ligger en handicapparkeringsplads. Pladsen er markeret med et skilt, men der mangler afmærkning på vejbanen, samt en rampe op fra kørebanen til gangbanen.

På fortovet mangler ledelinie og stilladset blokerer gangbanen.

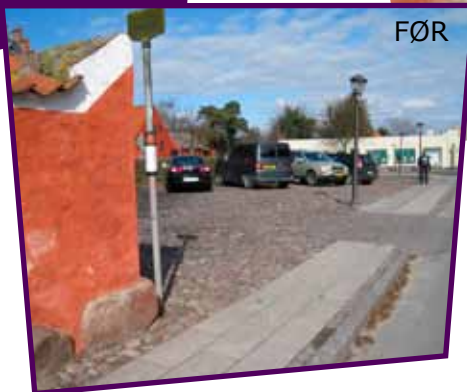
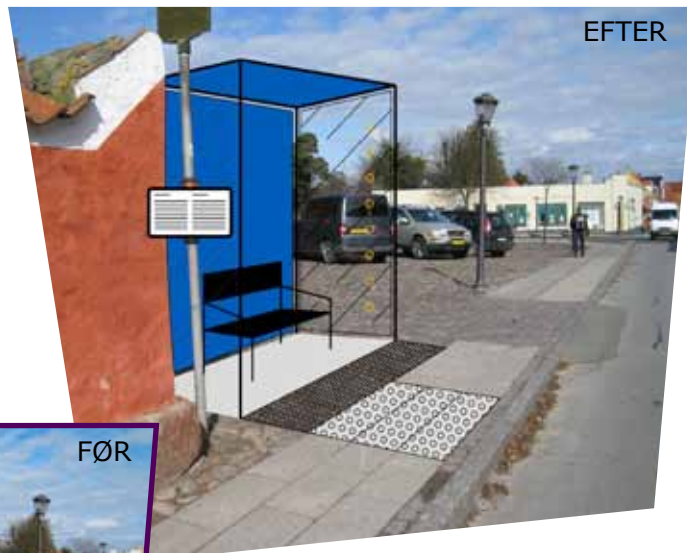
På før-fotoet ses busstoppestedet ved Skælskør Kirke. Her mangler opmærksomhedsfelt, læskærm og bænk med ryg- og armlæn. Køreplanen er sat rundt om standen, hvilket gør den svær at læse. På efter-fotoet ses en løsning på problemerne.

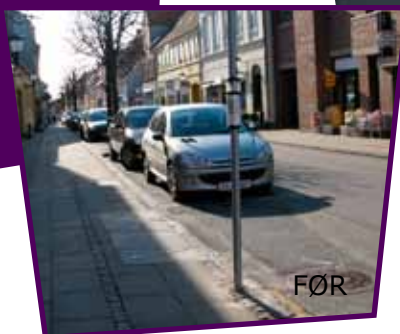
Ved busstoppestedet ved Nytorv og Pistolstræde mangler ligeledes opmærksomhedsfelt, læskærm og en læsbar køreplan. Det største problem er dog, at bussen ikke kan holde ved kantstenen pga. parkerede biler. Dette betyder, at de der skal med bussen, først skal ned fra fortovet og derefter op i bussen. Da passagerne står i samme niveau som bussen vil trinene ind og ud af bussen blive for store. Det anbefales, at parkeringen fjernes, så bussen kan holde helt inde ved kantstenen.
